## 【全国初※】窓設置防犯カメラの実証実験！

# 窓設置防犯カメラ 実証実験開始!!

## 窓設置カメラ「ミハルモ」の特徴

## 窓設置カメラ「ミハルモ」のコンセプト(開発中)

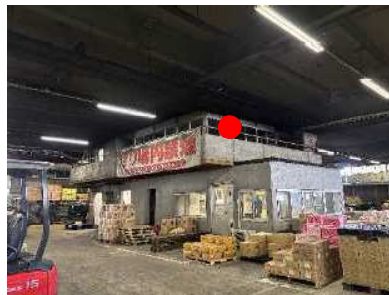
(撮影予定画角)  
柱に既設カメラ有

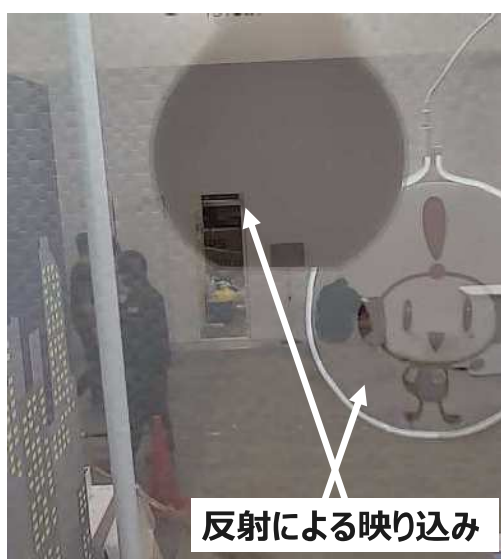
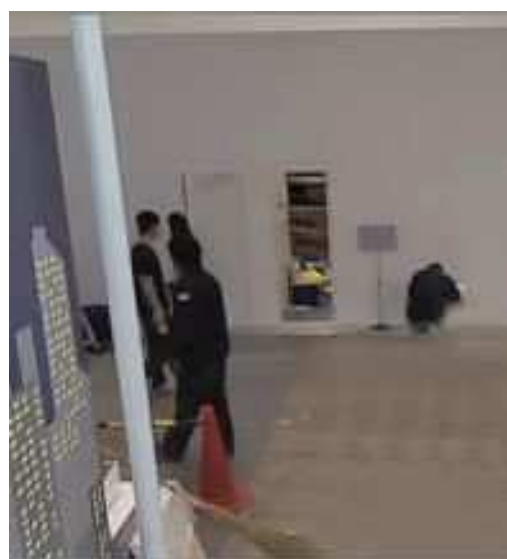
反射による映り込み

既存の  
防犯カメラ

窓設置  
カメラ

①窓越し高画質撮影 + ②安価・簡単設置

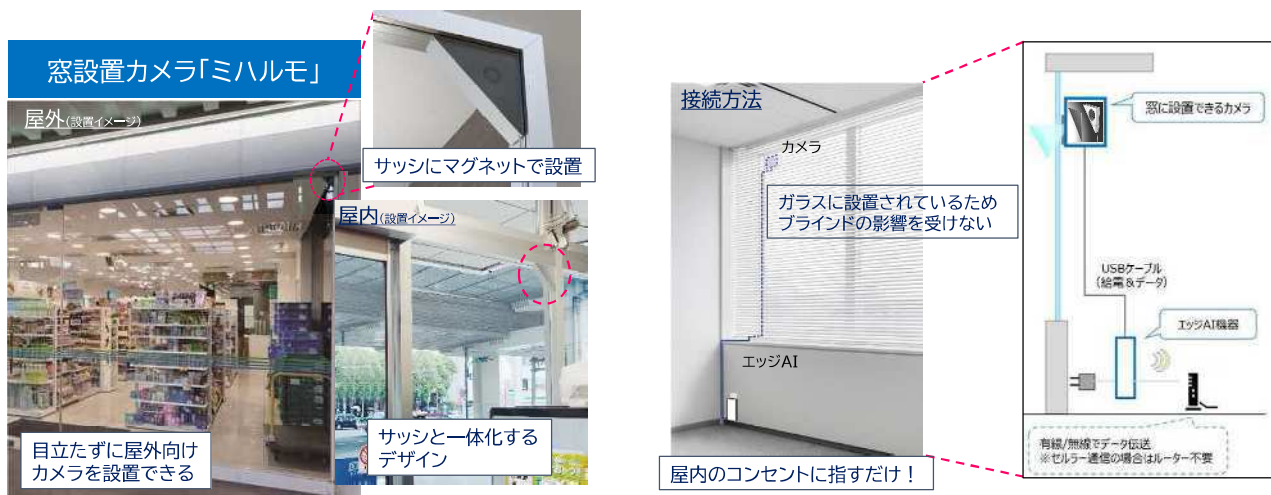
“誰でも簡単に”ガラスの室内面に“屋外映像の取得が可能なカメラ”を設置できる

その他の特徴 ガラスに映る反射映像を軽減し、くっきりとした映像が取れる！

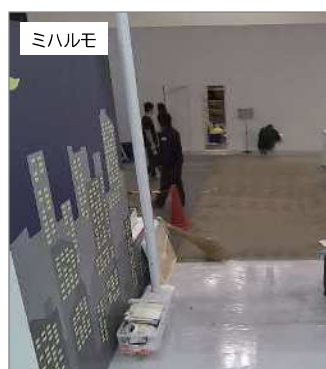
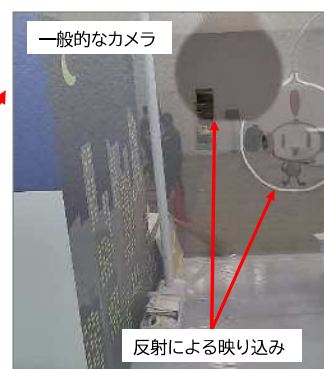
カメラの色、形状や材質等の設計  
設計熱割れシミュレーションの結果

窓設置に最適な独自の設計を確立

熱割れとは・・・

1枚のガラスの中に生じる熱の不均衡によりガラスが割れてしまうこと。  
一般的なカメラでは、設置した箇所の温度が上昇して熱割れが発生する場合がある。

- 温度不均衡による窓ガラスの「熱割れ」の影響を受けない
- 特に夜間(カメラ設置側が明るく、撮影対象側が暗い場合の)撮影に効果を発揮
- カーテンやブラインドの影響を受けない
